Forma de Inspección Post Sísmica: Evaluación Rápida

Fecha: 22-SEP-17

Dirección: CALZADA DEL HUESO #300, PLANTA REPRODUC. GRÁFICAS, CONJUNTO VILLA COAPA

PLANTA DE REPRODUCCIONES GRAFICAS (CONJUNTO VILLA COAPA).

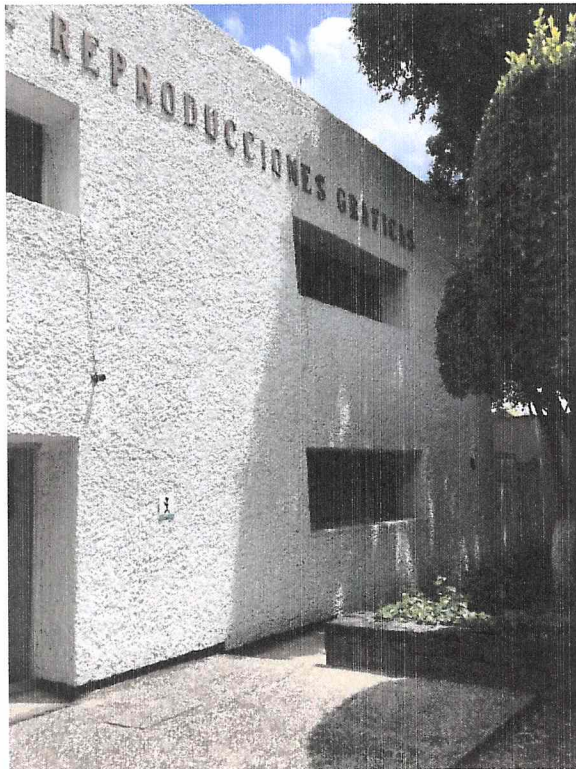
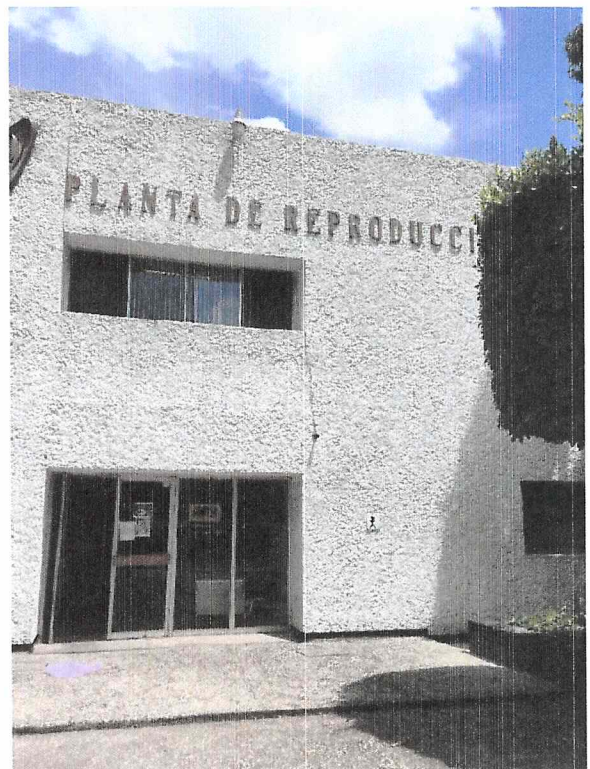
A SIMPLE VISTA NO SE OBSERVA AFECTACIÓN ALGUNA EN LA FACHADA PRINCIPAL

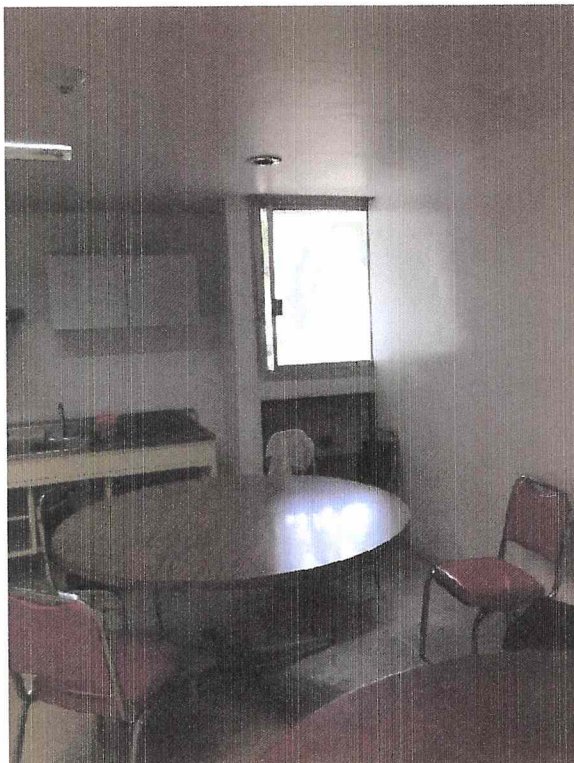
**LOS MUROS Y PLAFONES E INSTALACIONES
HIDROSANITARIAS Y ELÉCTRICAS NO
PRESENTAN DAÑO ALGUNO A SIMPLE VISTA**

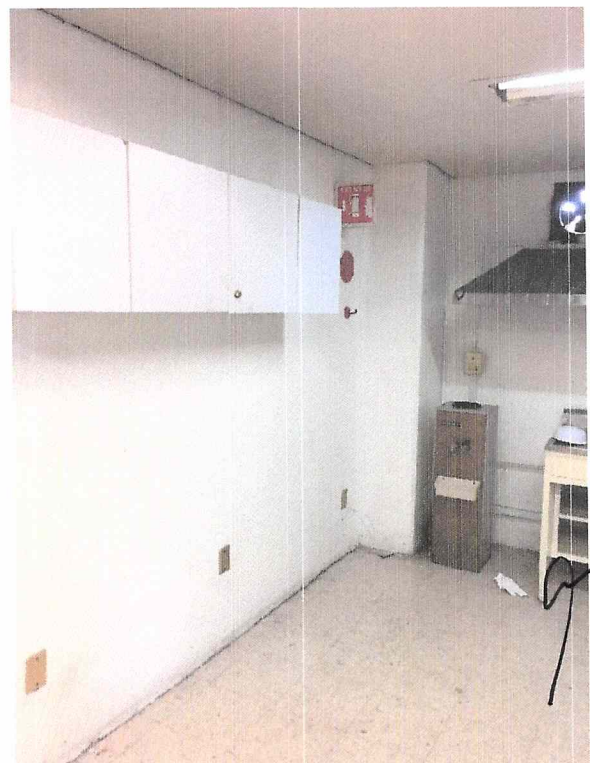
**LAS ÁREAS DE COMEDOR PRESENTAN
MUROS Y PLAFONES SANOS**

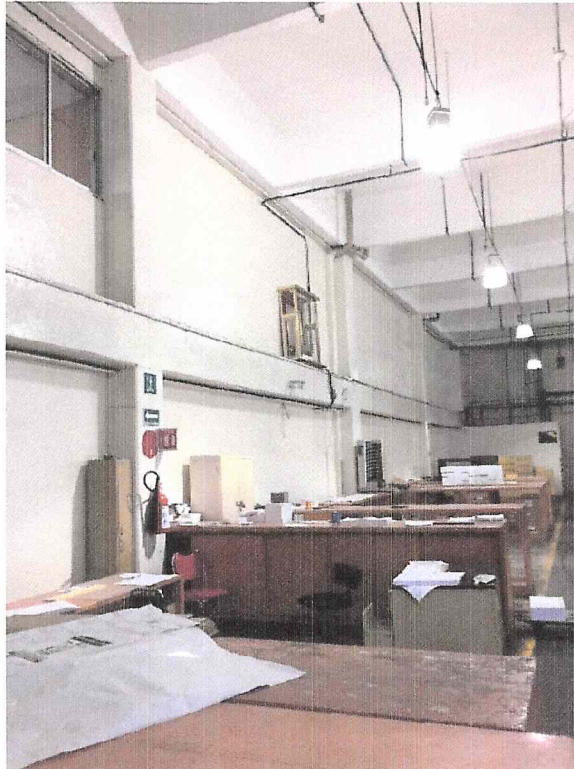
A LAS INSTALACIONES ELÉCTRICAS NO SE LES
NOTA DAÑO ALGUNO

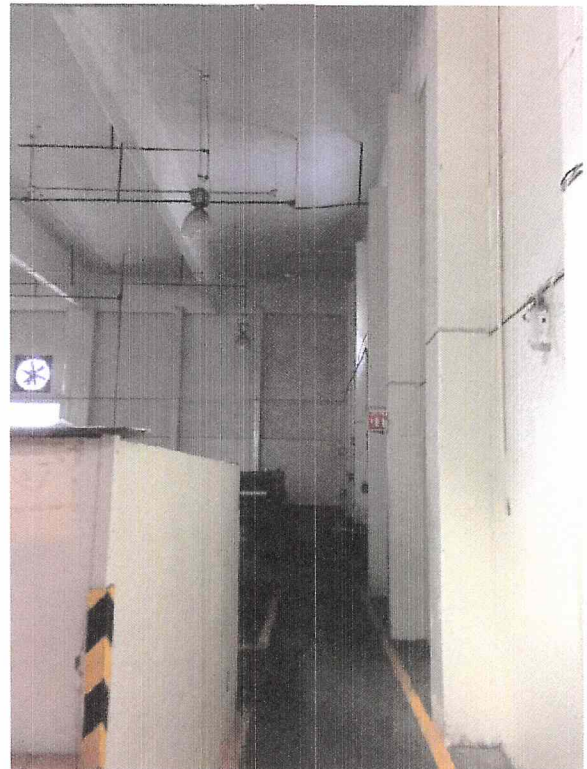
LA ESTRUCTURA PRINCIPAL DE LA NAVE A
SIMPLE VISTA NO MUESTRA DAÑO ALGUNO

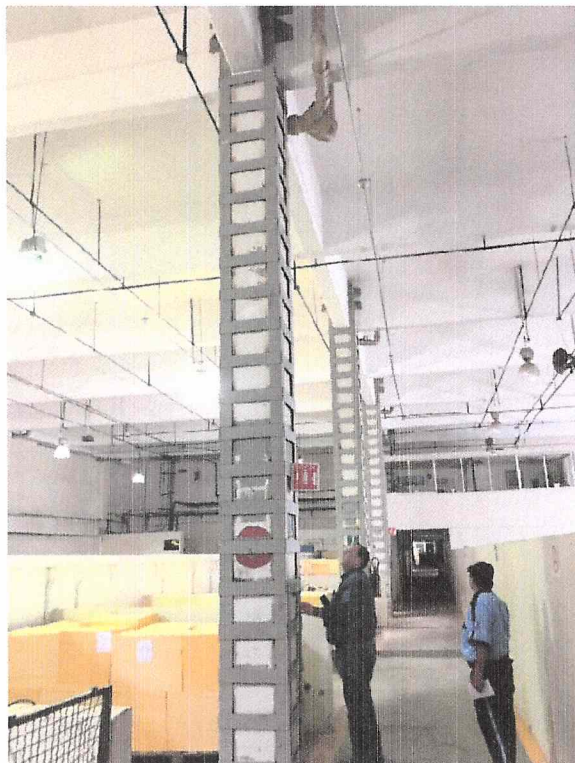
LA REESTRUCTURACIÓN QUE TIENE LA
ESTRUCTURA PRINCIPAL NO SE VE AFECTADA

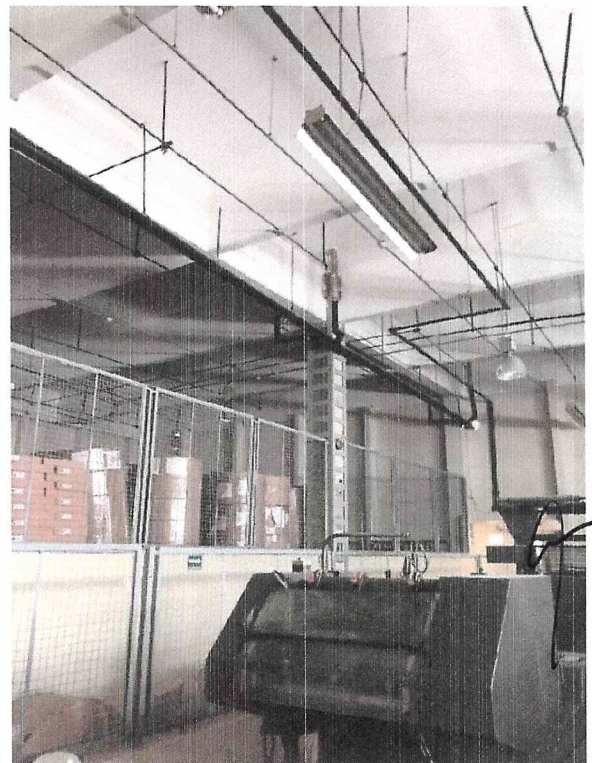
LAS INSTALACIONES NO MUESTRAN DAÑO
ALGUNO.

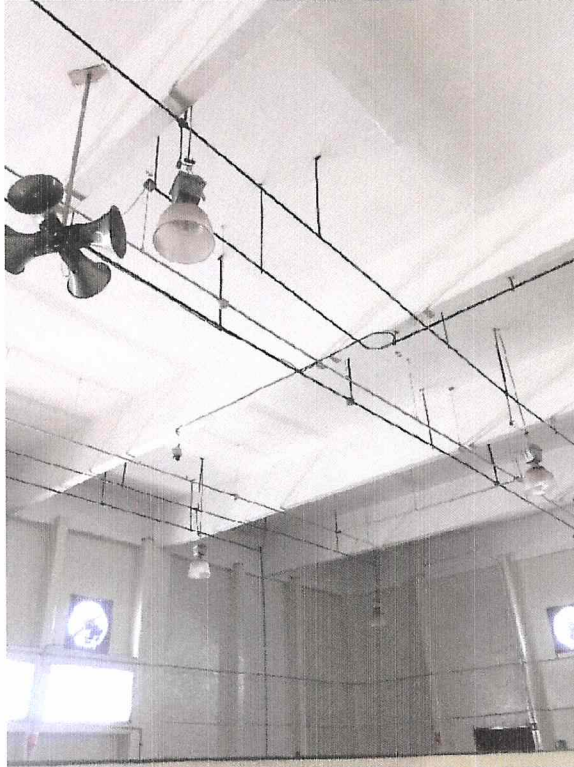
LAS INSTALACIONES ELÉCTRICAS Y DE SONIDO NO ACUSAN DAÑO ALGUNO

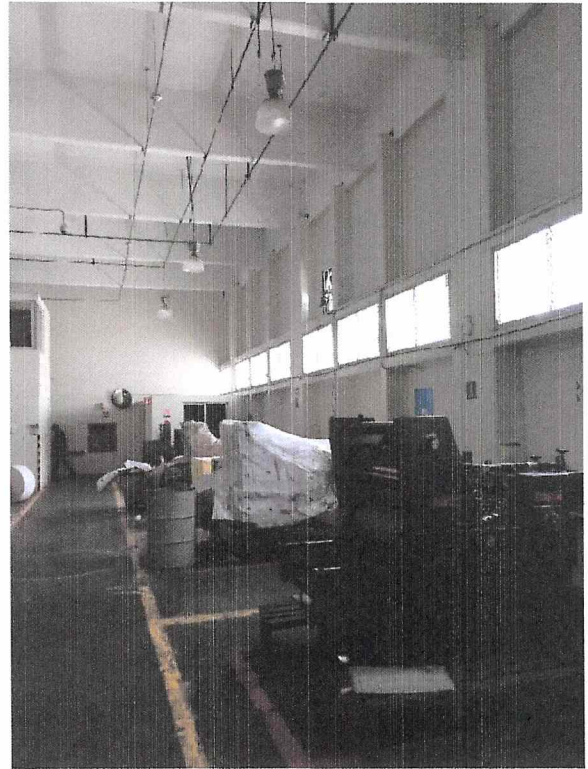
LA ESTRUCTURA PRINCIPAL DEL EDIFICIO, VIGAS Y COLUMNAS NO MUESTRAN GRIETA ALGUNA

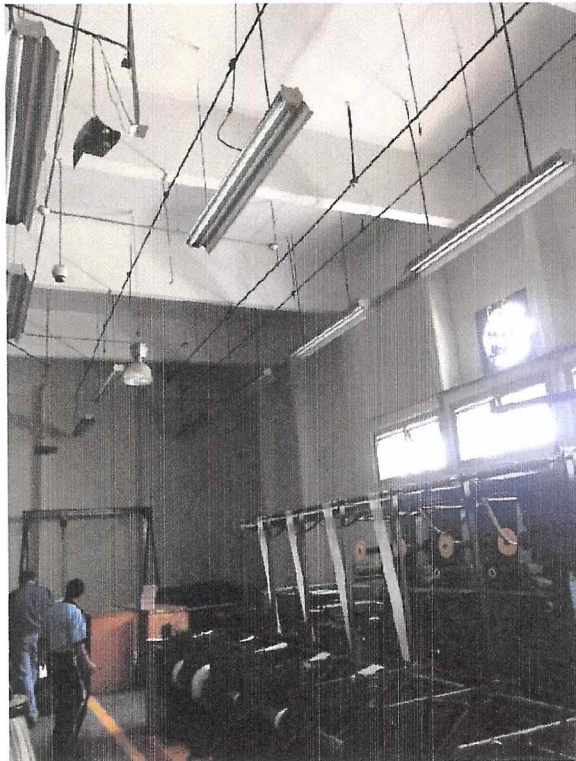
LOS MUROS, PLAFONES Y PISOS SE ENCUENTRAN SANOS EN EL INMUEBLE

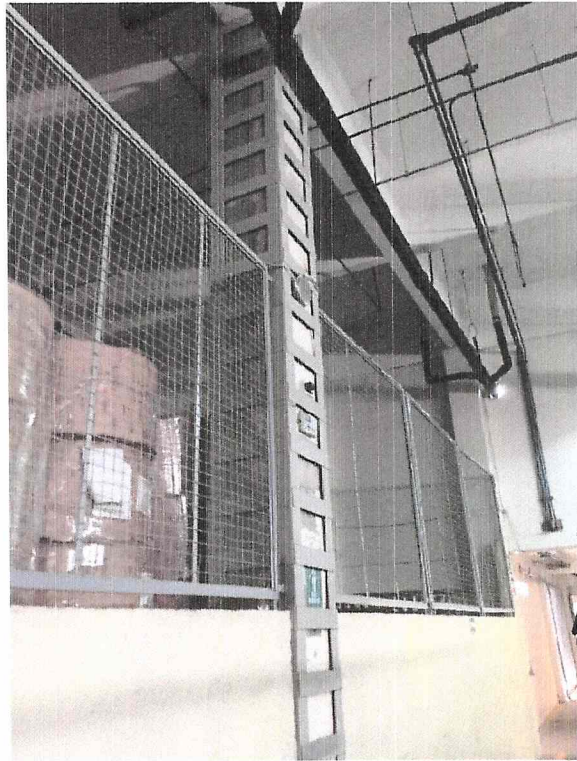
A SIMPLE VISTA LAS REESTRUCTURACIONES DEL EDIFICIO NO SUFRIERON ALTERACIÓN ALGUNA

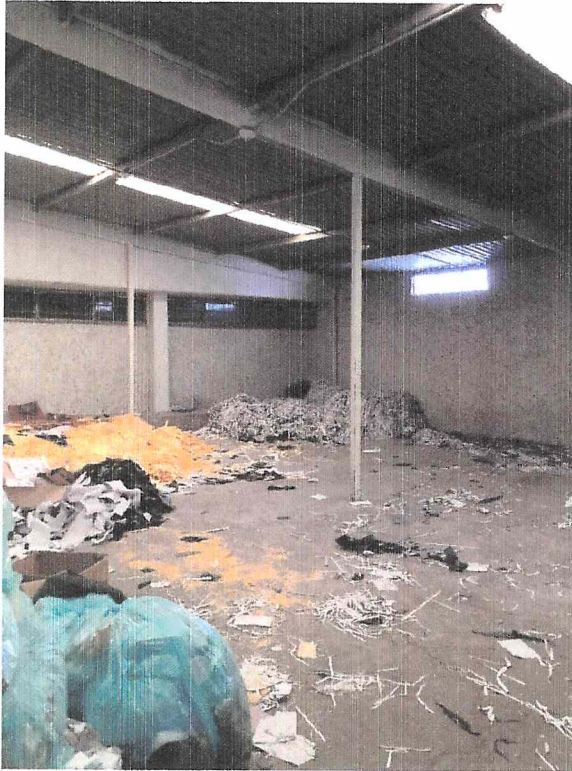
LA ESTRUCTURA PRINCIPAL DEL EDIFICIO,
VIGAS Y COLUMNAS NO MUESTRAN GRIETA
ALGUNA

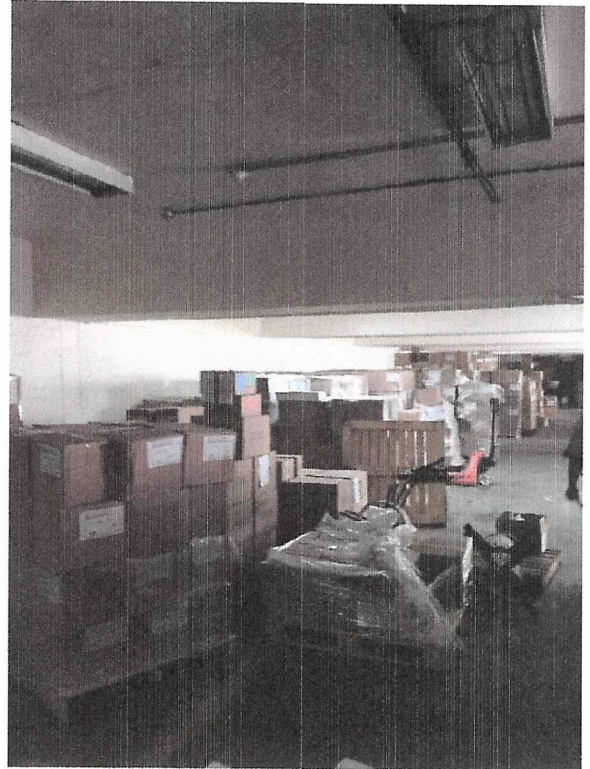
LA ESTRUCTURA PRINCIPAL DEL EDIFICIO,
VIGAS Y COLUMNAS NO MUESTRAN GRIETA
ALGUNA

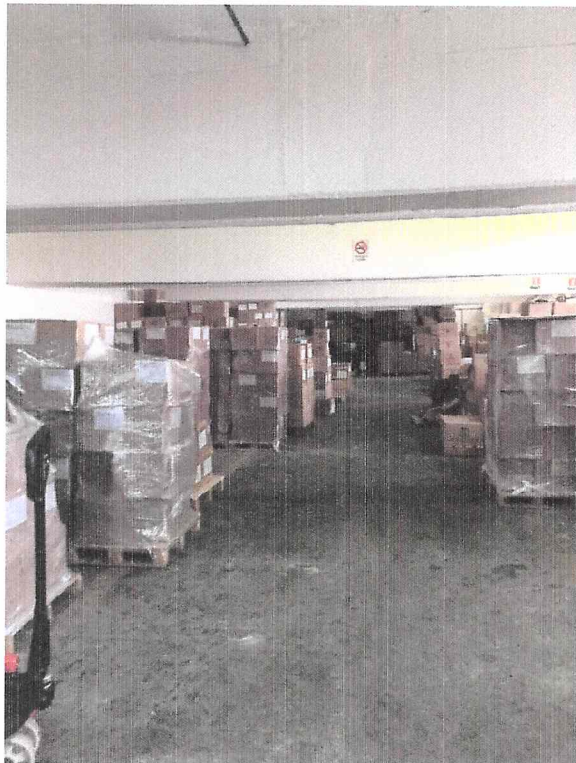
LAS VIGAS DE CONCRETO SE OBSERVAN EN
BUENAS CONDICIONES SIN GRIETA ALGUNA

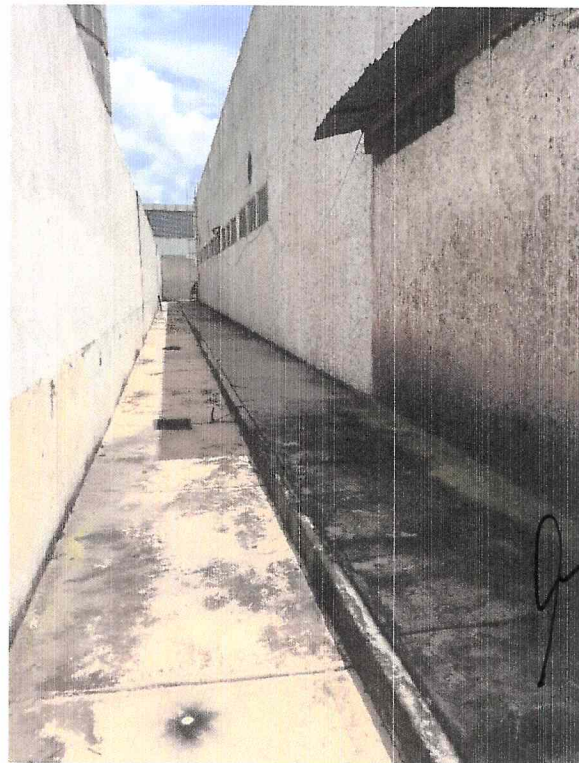
LA CARA EXTERIOR DE LOS MUROS SE
ENCUENTRAN SANAS

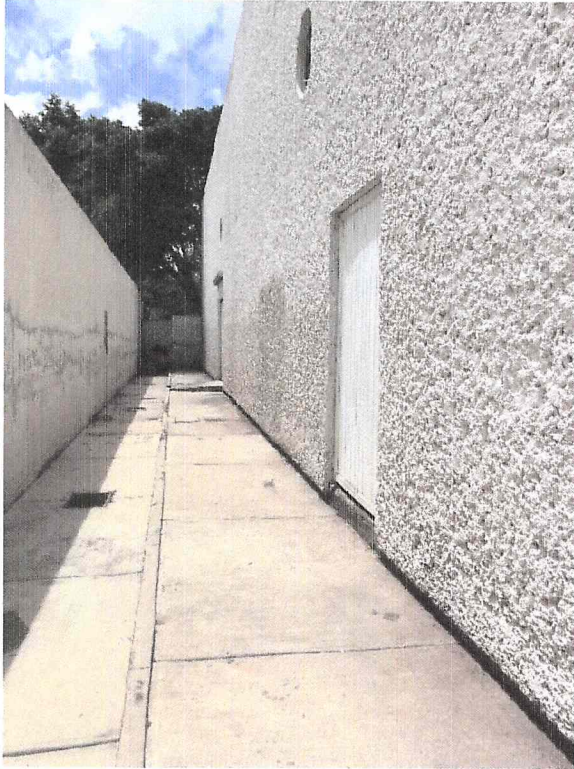
LOS MUROS EXTERIORES A SIMPLE VISTA NO PRESENTAN GRIETAS DE CONSIDERABLES

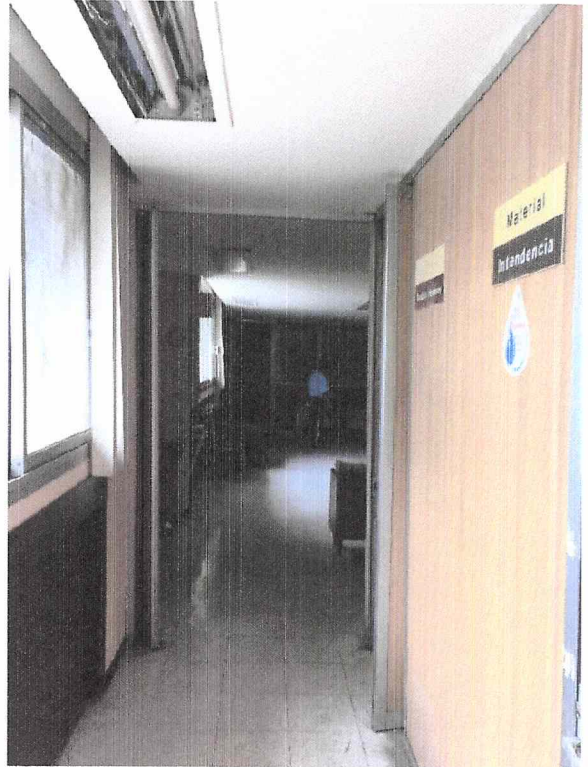
LAS ÁREAS DE CIRCULACIÓN DE LA ZONA ADMINISTRATIVA NO MUESTRAN DAÑO

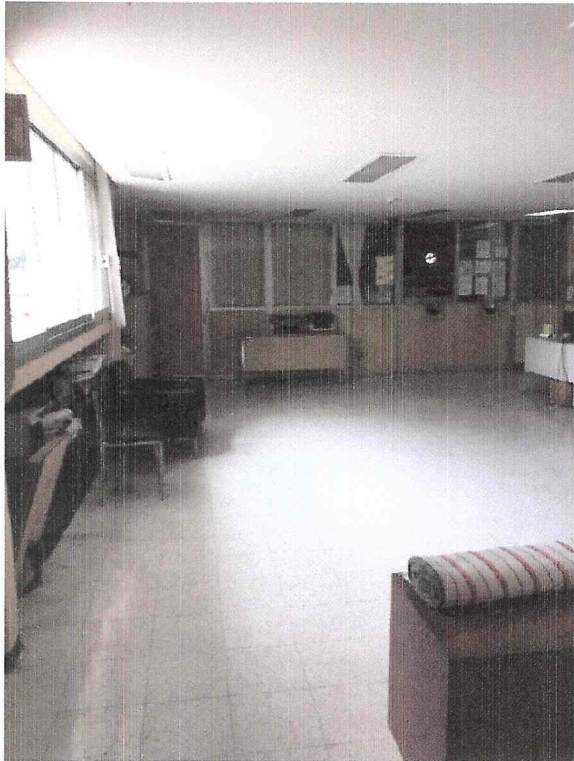
LOS MUROS, PISOS Y PLAFONES DE LA ZONA ADMINISTRATIVA NO PRESENTA DAÑO ESTRUCTURAL CONSIDERABLE, DE IGUAL FORMA LAS INSTALACIONES ELÉCTRICAS SE OBSERVAN EN BUEN ESTADO
