REVISIÓN ESTRUCTURAL  
HOSPITAL DE TRAUMATOLOGÍA Y  
ORTOPEDIA “LOMAS VERDES”

Super Avenida Lomas  
Verdes No. 52  
C.P. 53120  
Naucalpan de Juárez,  
Edo. Méx.

*ACTA DE DAÑOS Y AFECTACIONES DE LAS UNIDADES MÉDICAS Y NO MÉDICAS  
DERIVADAS DEL SISMO REGISTRADO EL 19 DE SEPTIEMBRE DE 2017 EN LA  
CIUDAD DE MÉXICO, ESTADO DE MÉXICO, MORELOS Y PUEBLA.*

**ANEXO 1 REPORTE FOTOGRAFICO (HTO Lomas Verdes)**

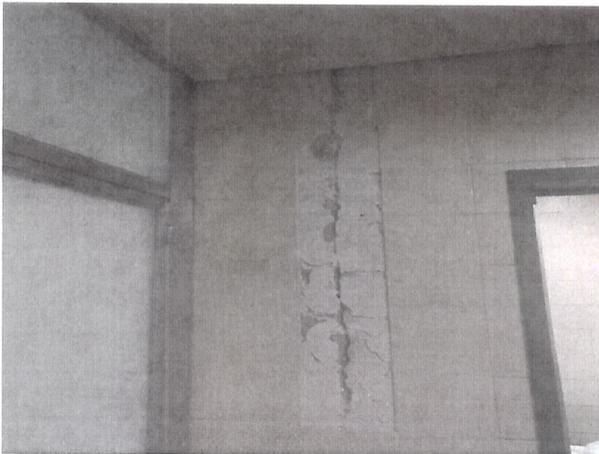
Desprendimiento de acabado en junta de muro con columna.

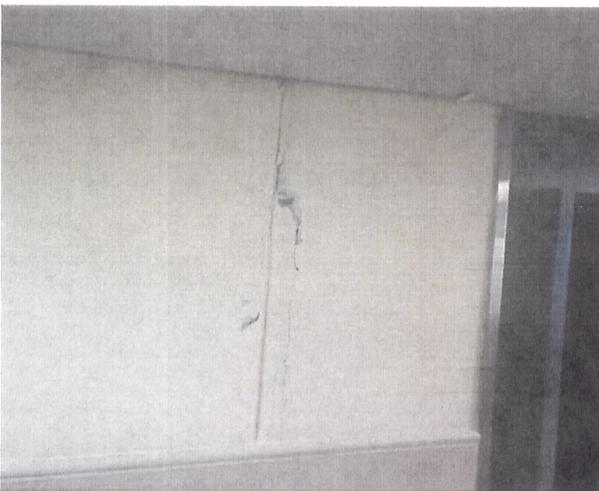
Fisura en pasillo de junta de muro con columna.

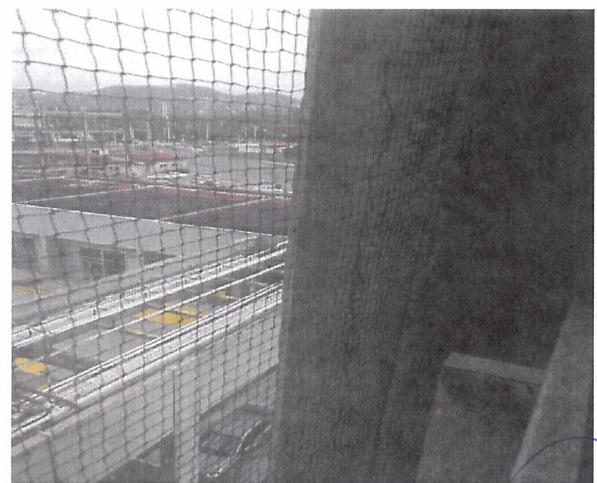
. Grieta en precolado de fachada.

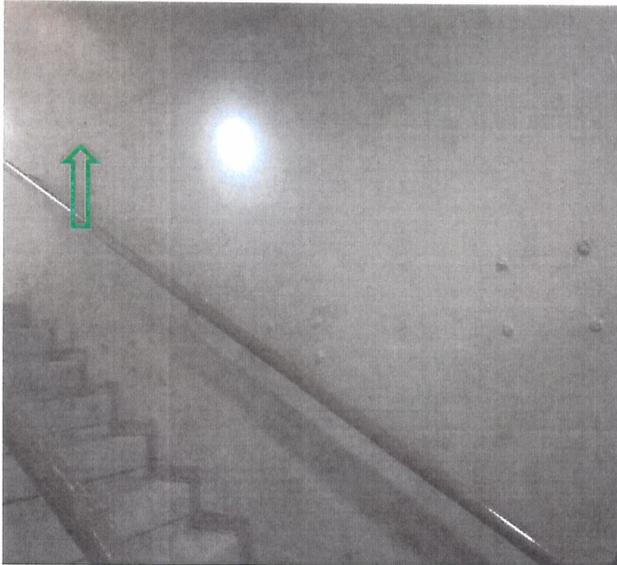
Pequeña fisura en muro de escalera .

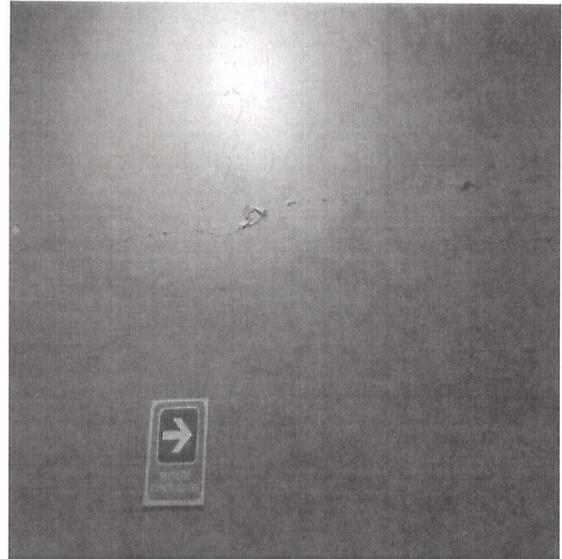
Grieta horizontal en muro de escalera .

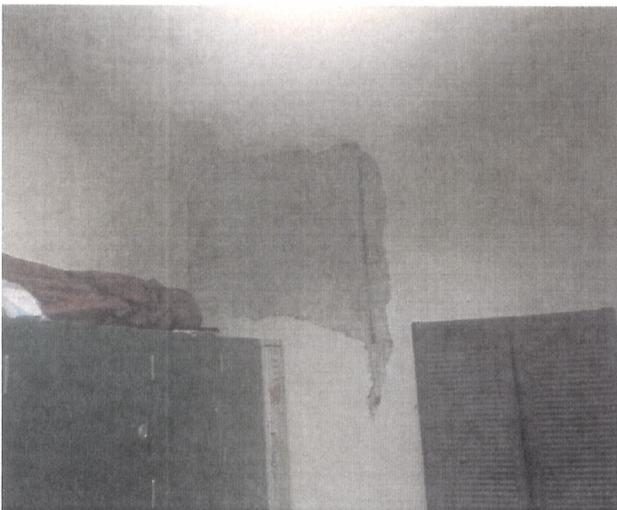
Desprendimiento de aplanado en área  
descanso médicos.

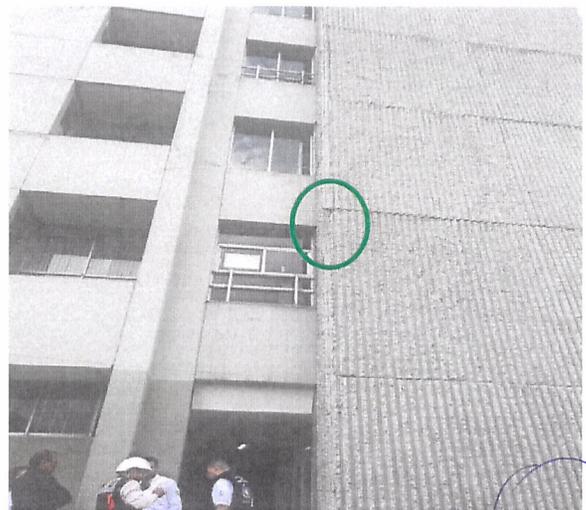
Detalle de desprendimiento de acabado en  
escalera de emergencia
