*DICTAMEN DE SEGURIDAD  
ESTRUCTURAL,  
HABITABILIDAD Y  
FUNCIONAMIENTO  
DEL INMUEBLE UBICADO EN:*

*UNIDAD MEDICO FAMILIAR 41  
Av. Colector 15 esq. Río Bamba S/N  
COL. Magdalena de las Salinas  
Delegación Gustavo A. Madero*

MÉXICO D.F., A 24 DE SEPTIEMBRE DE 2017

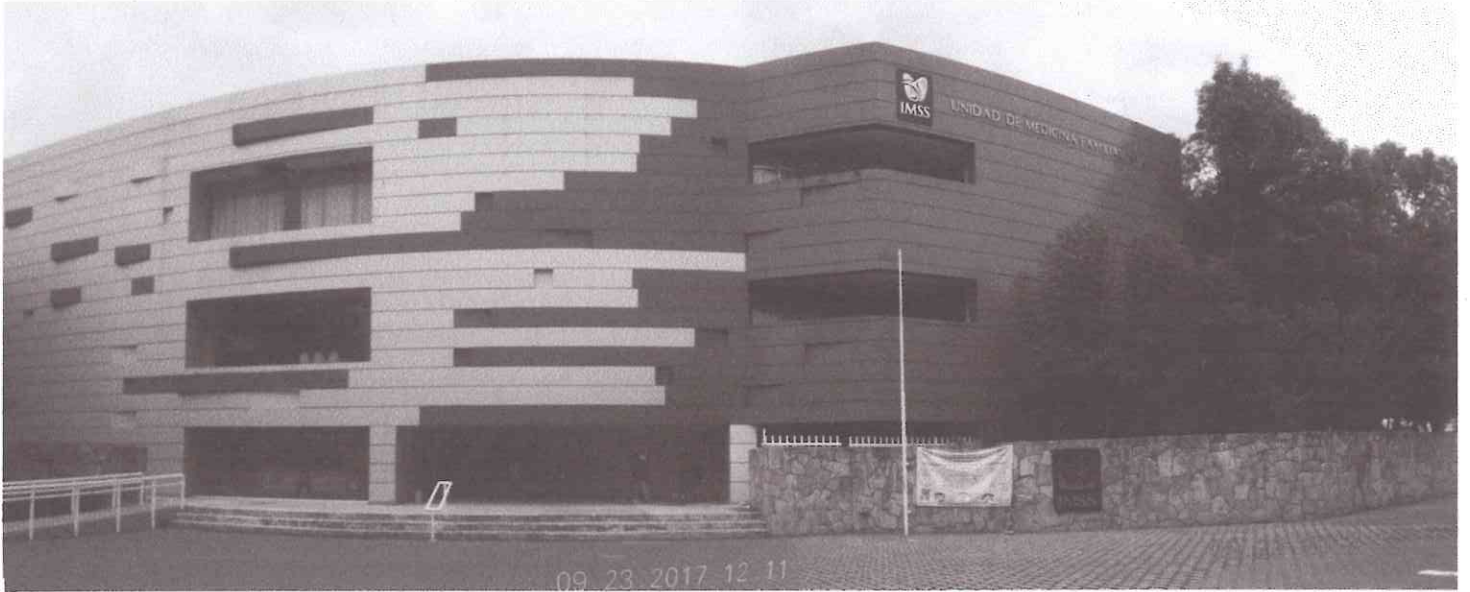
**FACHADA PPAL.**

**APARIENCIA FÍSICA : BUENA  
REVESTIMIENTOS Y ACABADOS : CON NEOPLAK  
DESCRIBIR: CANCELERIA DE ALUMINIOY NEOPLAK COLOR VERDE**
