REVISIÓN ESTRUCTURAL
UNIDAD DE MEDICINA FAMILIAR
No. 45, 15 CONS.

Calle Sur 159 No. 1418
Col. Ampliación Millán,
Del. Iztacalco
C.P. 08020
Ciudad de México

ACTA DE DAÑOS Y AFECTACIONES DE LAS UNIDADES MÉDICAS Y NO MÉDICAS DERIVADAS DEL SISMO REGISTRADO EL 19 DE SEPTIEMBRE DE 2017 EN LA CIUDAD DE MÉXICO, ESTADO DE MÉXICO, MORELOS Y PUEBLA.

ANEXO 1 REPORTE FOTOGRAFICO

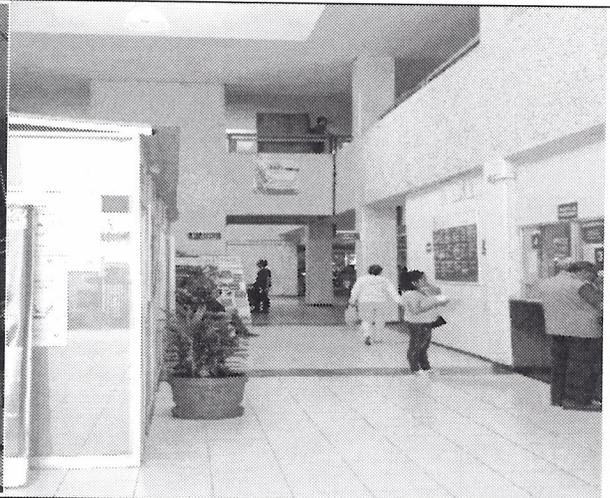
En esta foto se observa la junta constructiva en escalera con edificio principal, sin existir problema en su estructura.

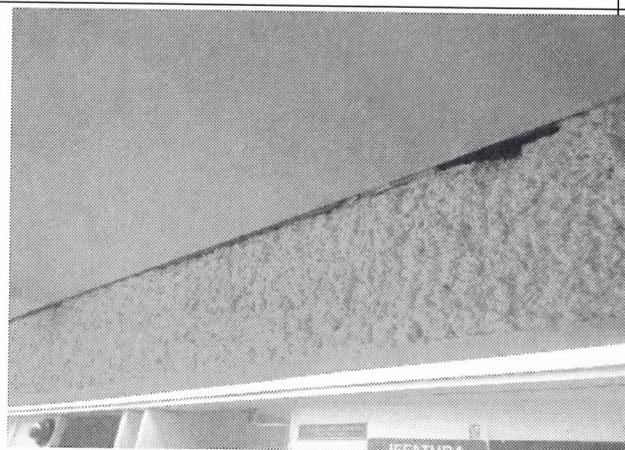
Fotografía entre muro y plafond, se observa falta de mantenimiento.

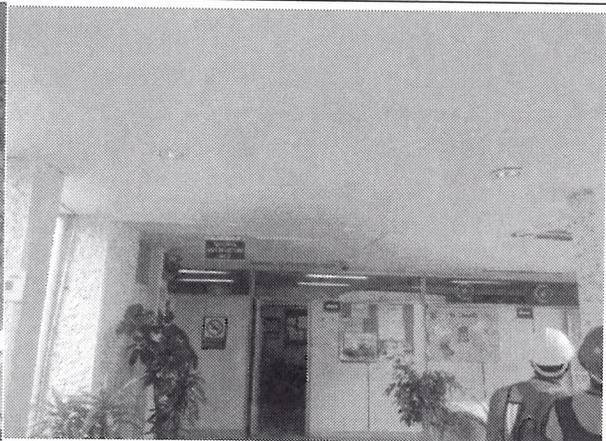
Fotografía de pasillo interior en plafond sin problema y solo con falta de mantenimiento.
