REVISIÓN ESTRUCTURAL
UMF No. 140
CD.MX.

Calle La Teja No. 50
Col. Pueblo Nuevo Bajo
C.P. 10640
Del. Magdalena Contreras
Ciudad de México

ACTA DE DAÑOS Y AFECTACIONES DE LAS UNIDADES MÉDICAS Y NO MÉDICAS DERIVADAS DEL SISMO REGISTRADO EL 19 DE SEPTIEMBRE DE 2017 EN LA CIUDAD DE MÉXICO, ESTADO DE MÉXICO, MORELOS Y PUEBLA.

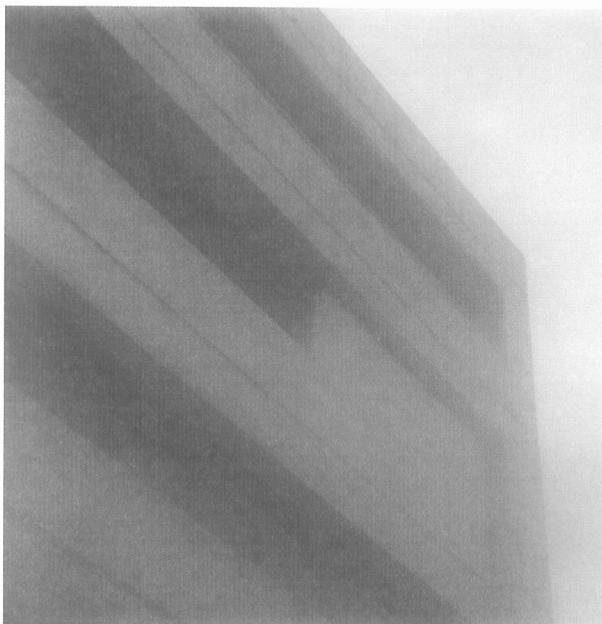
Se observa fachada sin afectaciones

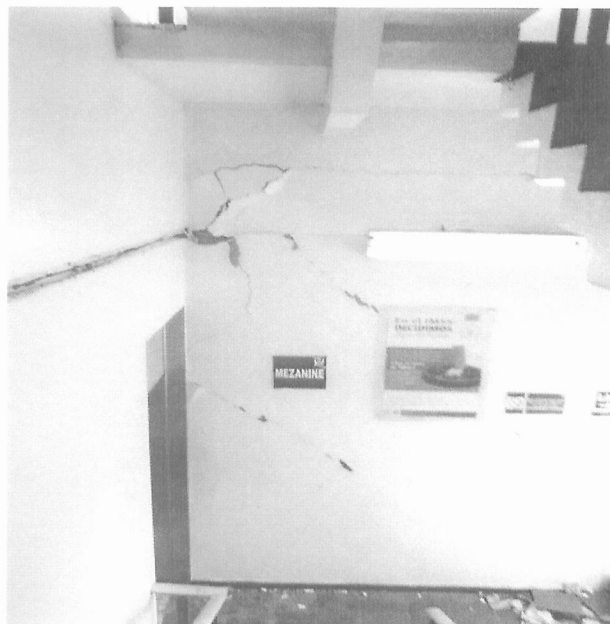
Fisuras en acabado de escalera

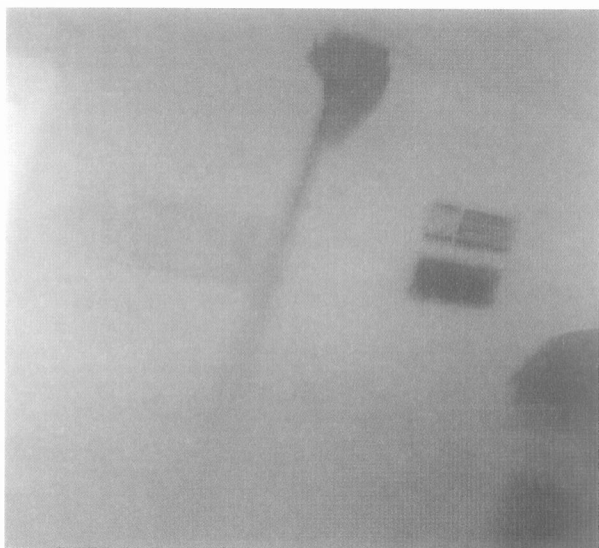
Aplanado desprendido en muro

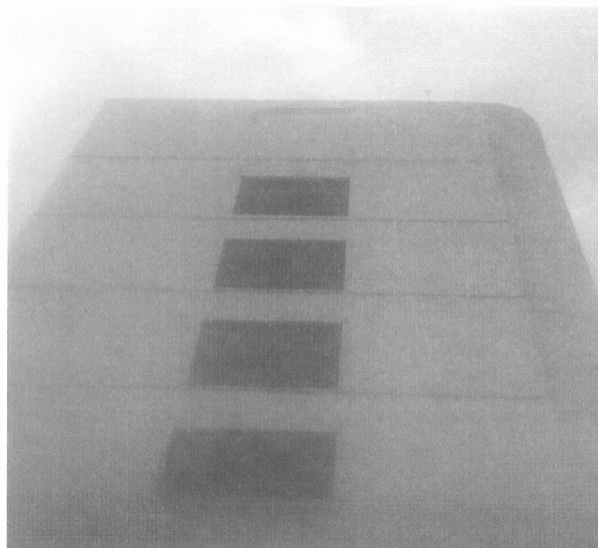
Fachada sin problema de acabado

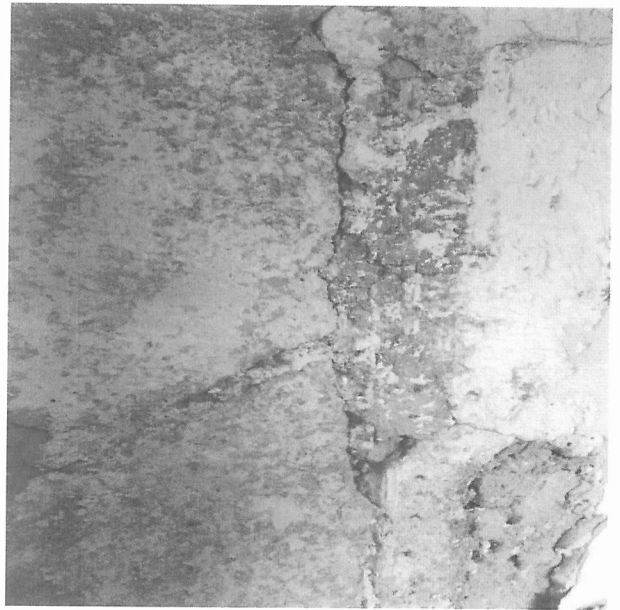
Fisura en aplanado de muro

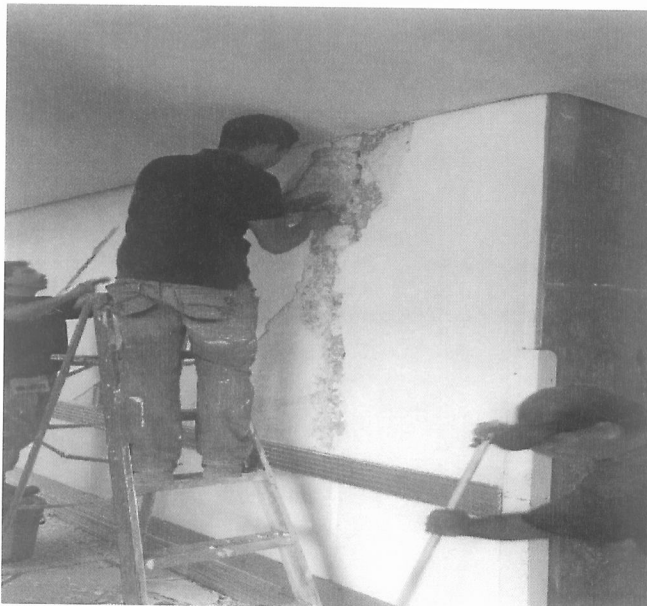
Retiro de aplanado para observar fisura

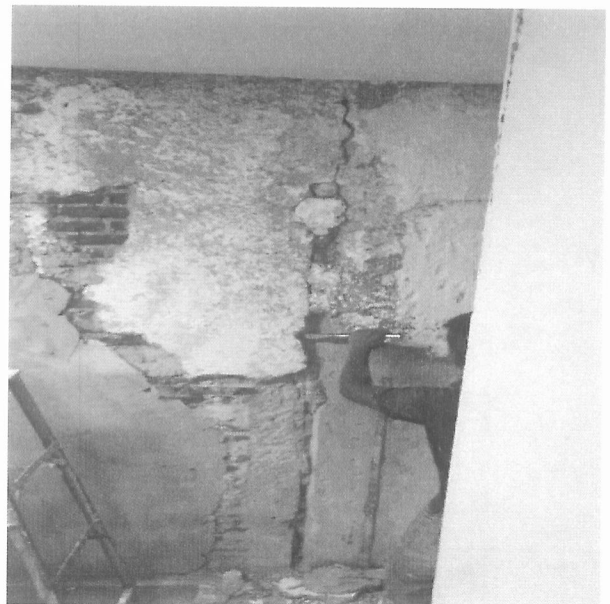
Aplanado con fisura y de junta con columna
