REVISIÓN ESTRUCTURAL  
HGZ/MF No. 5  
ZACATEPEC, MOR.

**ACTA DE DAÑOS Y AFECTACIONES DE LAS UNIDADES MÉDICAS Y NO MÉDICAS DERIVADAS DEL SISMO REGISTRADO EL 19 DE SEPTIEMBRE DE 2017 EN LA CIUDAD DE MÉXICO, ESTADO DE MÉXICO, MORELOS Y PUEBLA.**

Hospital General de Zona con Medicina Familiar N.º 5 de 50 camas en  
Zacatepec Hidalgo, Estado de Morelos.

**ANEXO 1 REPORTE FOTOGRAFICO**

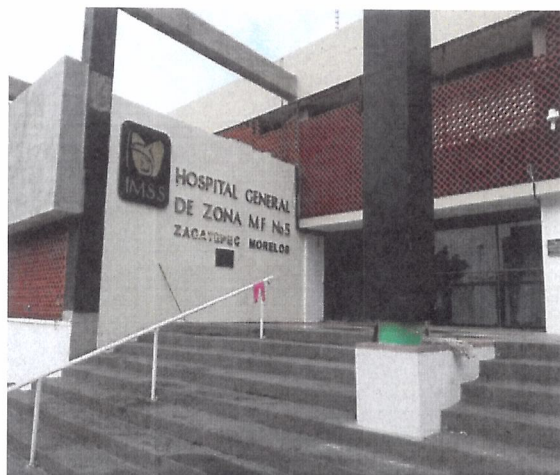
Fachada del cuerpo 1 "Dirección Administrativa", no se observan daños en estructura

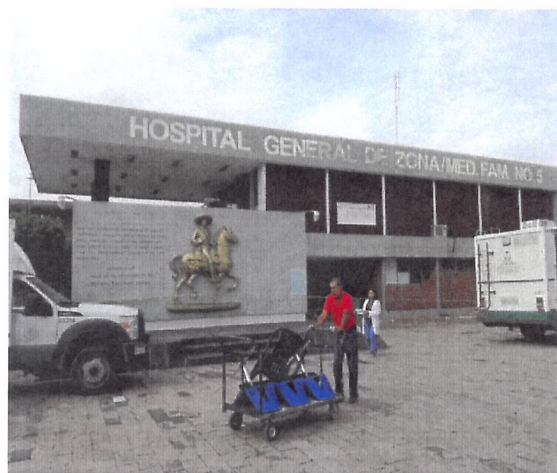
Fachada del Hospital "acceso principal", no se observan daños en estructura

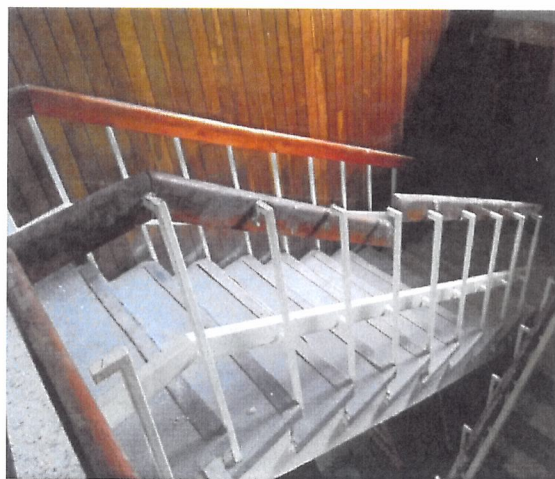
- **Cuerpo 1.**
  1. Mezanine (Dirección Administrativa): Daños en herrería, plafones, celosía y enjarres.
  2. Planta baja (Consulta externa, urgencias y laboratorios) Daños menores, desprendimiento de recubrimiento en muros, plafones de yeso; en el laboratorio hubo desprendimiento de loseta cerámica en muros del área de toma de sangre y baños. Estructuralmente a simple vista se aprecia en buen estado.

Cuerpo 1, en Mezanine se encuentra la Dirección Administrativa, se observa barandal desprendido

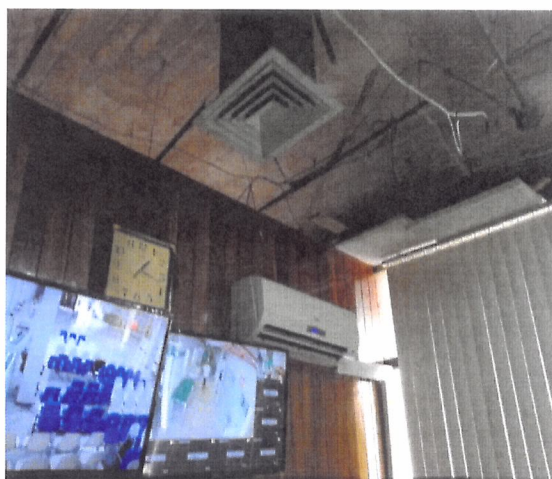
Cuerpo 1, en Mezanine "Dirección Administrativa", se informó que así estaba antes del temblor, el cual se encontraba sin plafón, y se recomendó quitar el colgante oxidado y viejo

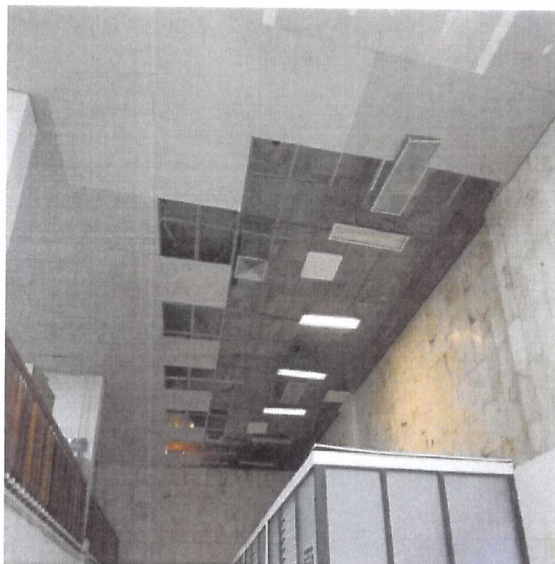
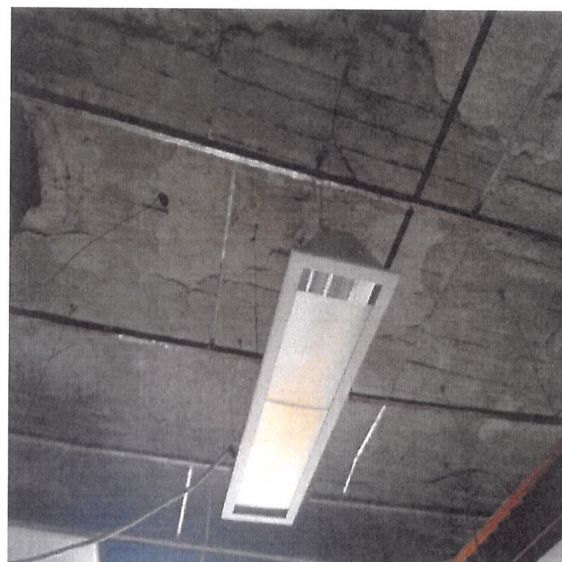
Cuerpo 1, en doble altura, se informó que así estaba antes del temblor, el cual se encontraba sin plafón, y se recomendó quitar el colgante oxidado y viejo

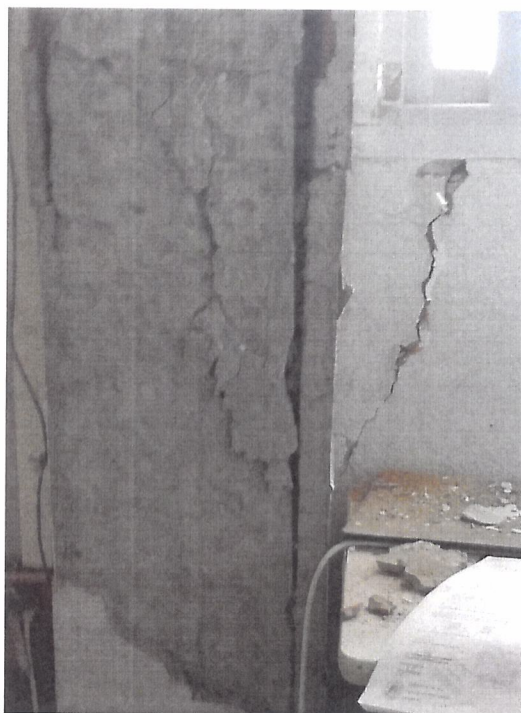
- **Cuerpo 2. (Subdelegación) **Se observa estructuralmente seriamente dañado****, en todas sus columnas, trabes, muros con enormes boquetes, la herrería totalmente desprendida, el cual se encuentra oxidada y picada.

Cuerpo 2, "Subdelegación", se encuentra estructuralmente dañado

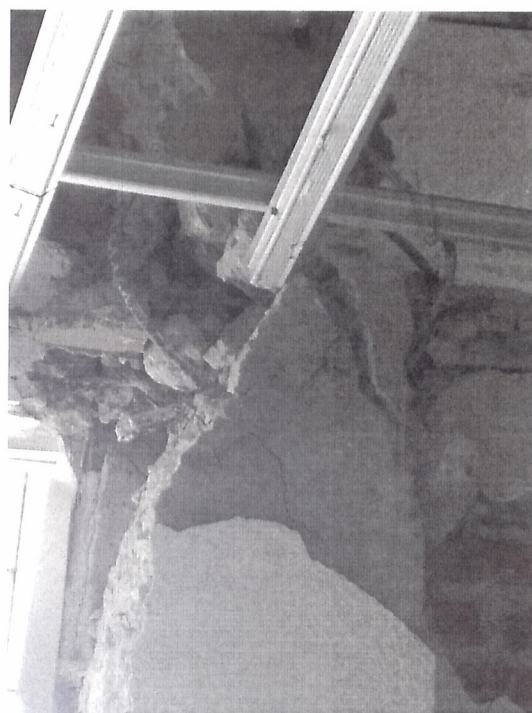
Cuerpo 2, "Subdelegación", se encuentra estructuralmente dañado

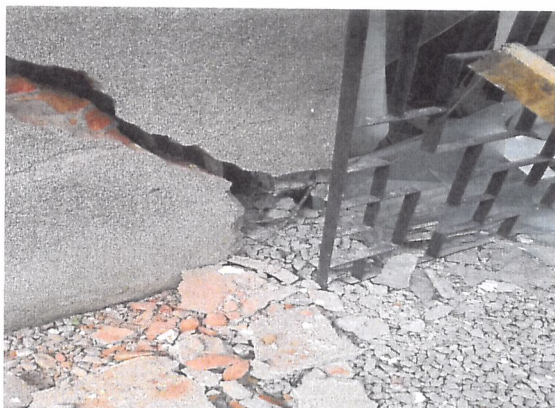
Cuerpo 2, "Subdelegación", se encuentra estructuralmente dañado

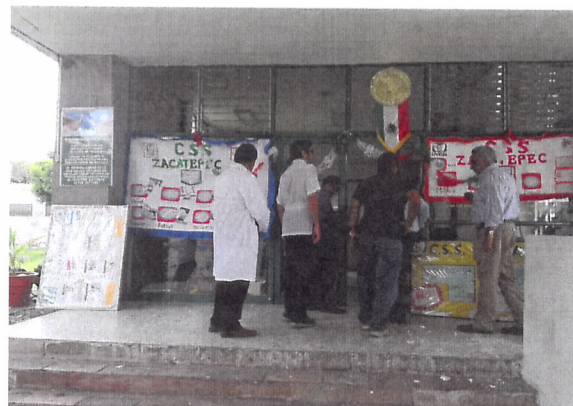
Cuerpo 3, "Centro de Seguridad Social", la fachada se encuentra en buenas condiciones

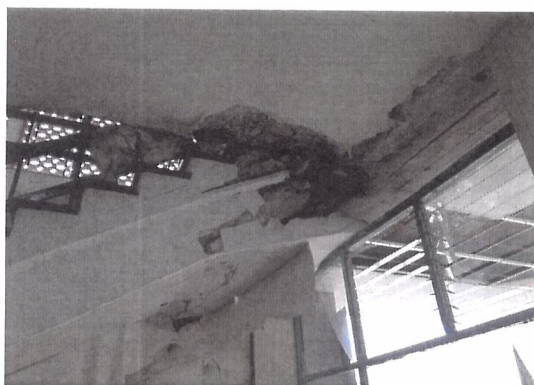
- **Cuerpo 3 (Centro de Seguridad Social)** En primer nivel se observó daños de desprendimiento de recubrimientos (azulejos), área de escalera dañada estructuralmente, dos columnas seriamente dañadas, en planta baja área de doble altura daños la herrería se desprendió de losa a piso.

Cuerpo 3, "Centro de Seguridad Social", las escaleras se encuentran dañada estructuralmente

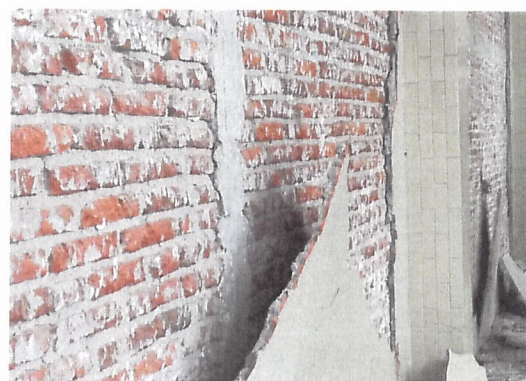
Cuerpo 3, "Centro de Seguridad Social", en primer nivel sólo se observa desprendimiento de recubrimientos (azulejos)

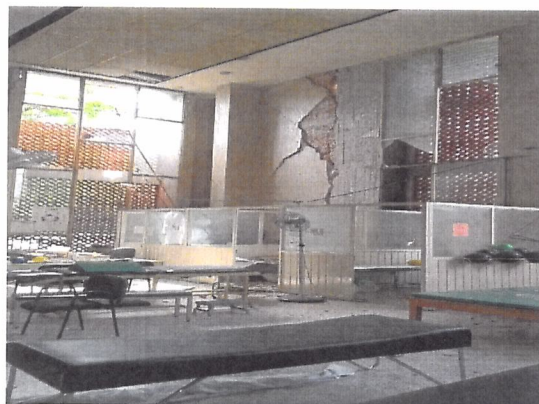
Cuerpo 3, "Centro de Seguridad Social", en planta baja área de doble altura se desprendió azulejo en muros

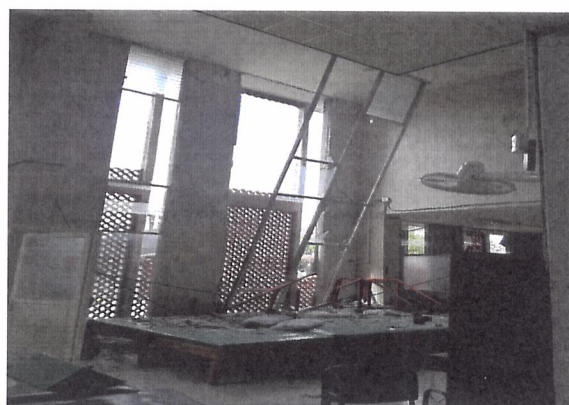
Cuerpo 3, en planta baja área de doble altura la herrería se desprendió de losa a piso

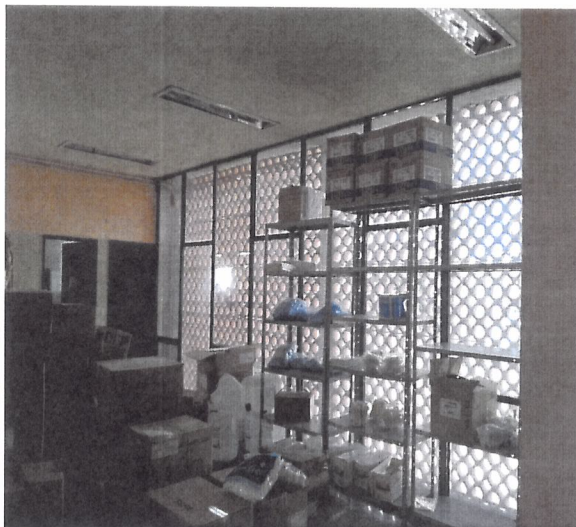
Cuerpo 4 "Farmacia" en planta baja en buen estado

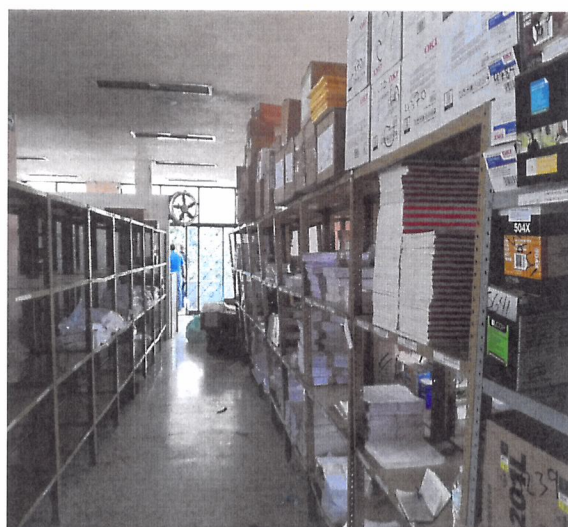
Cuerpo 4 "Almacén" en primer nivel en buen estado
