REVISIÓN ESTRUCTURAL
CENTRO VACACIONAL
Y DE CONVENCIONES
IMSS OAXTEPEC

ACTA DE DAÑOS Y AFECTACIONES DE LAS UNIDADES MÉDICAS Y NO MÉDICAS DERIVADAS DEL SISMO REGISTRADO EL 19 DE SEPTIEMBRE DE 2017 EN LA CIUDAD DE MÉXICO, ESTADO DE MÉXICO, MORELOS Y PUEBLA.

ANEXO 1 REPORTE FOTOGRAFICO

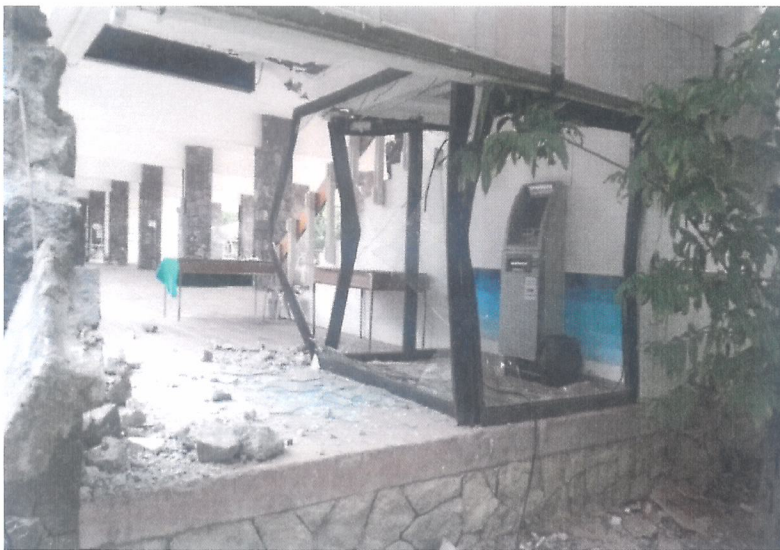
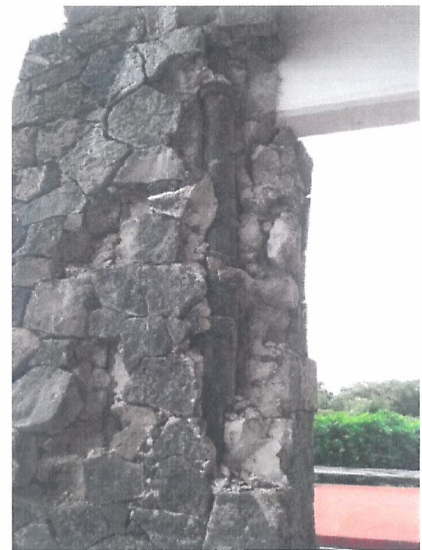
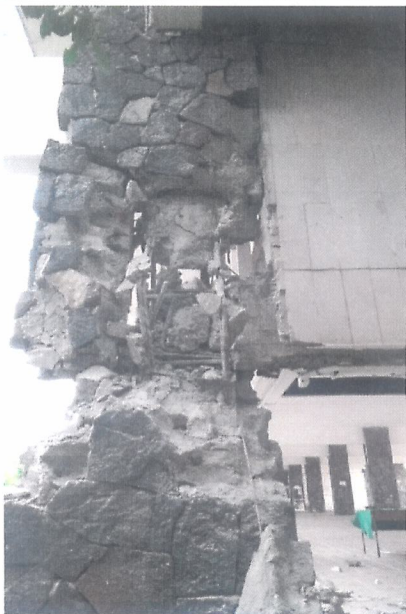
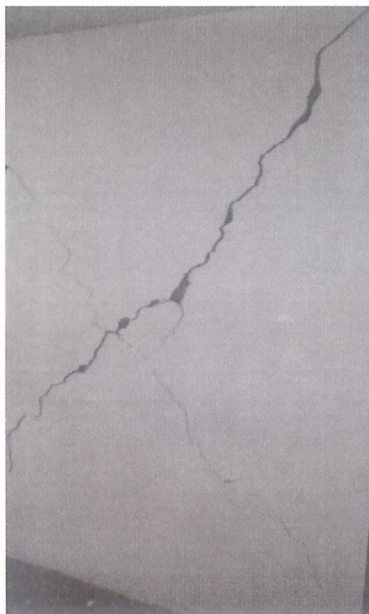
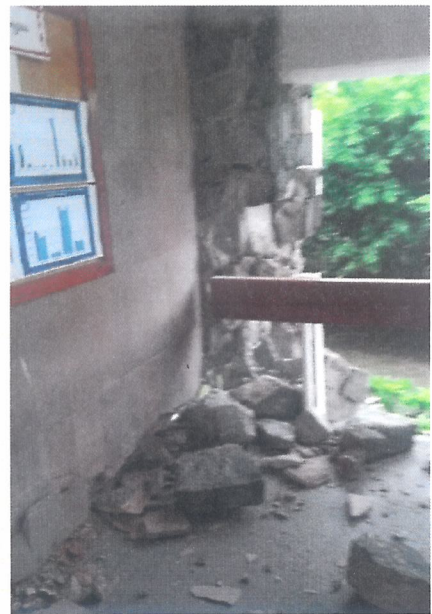
Acceso AL Centro Vacacional de Oaxtepec, donde se aprecian daños en estructura y en acabados.

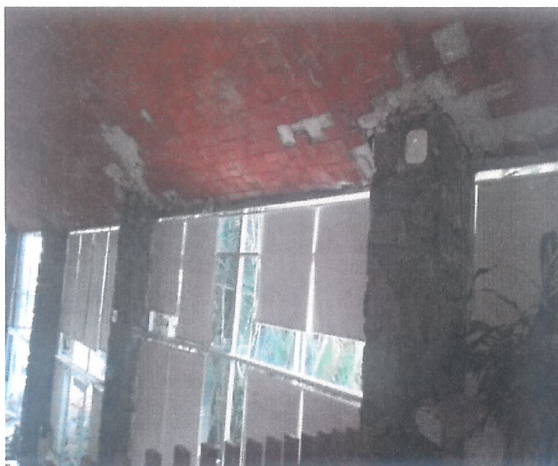
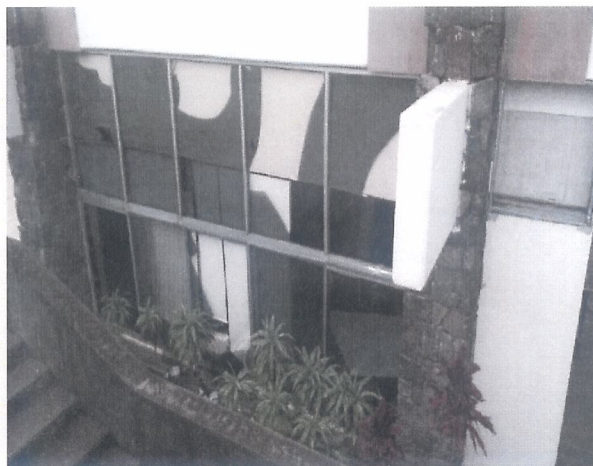
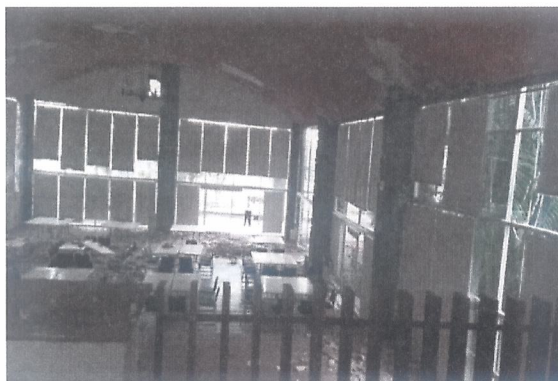
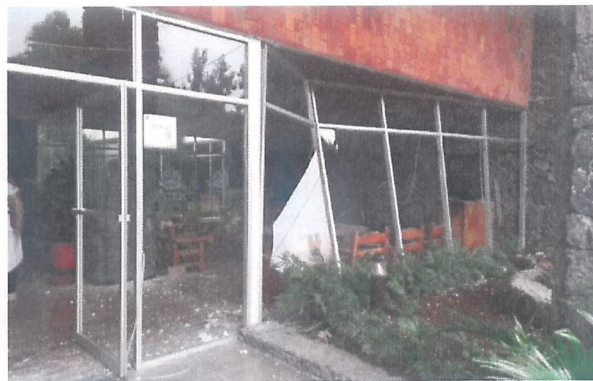
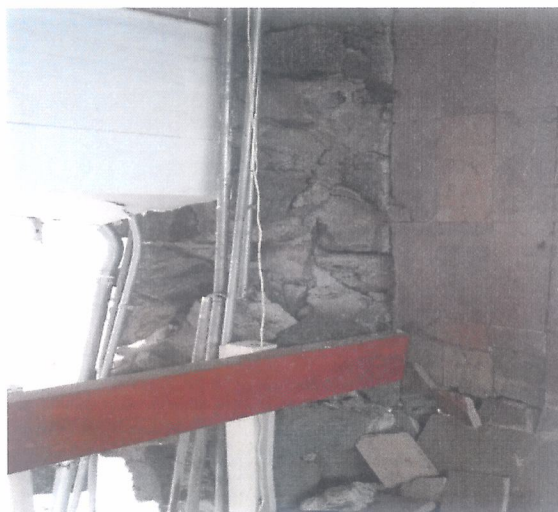
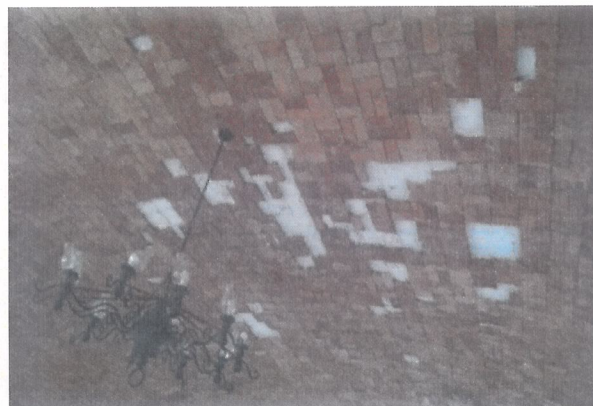
Restaurante del Centro Vacacional de Oaxtepec, donde se aprecian daños en acabados.

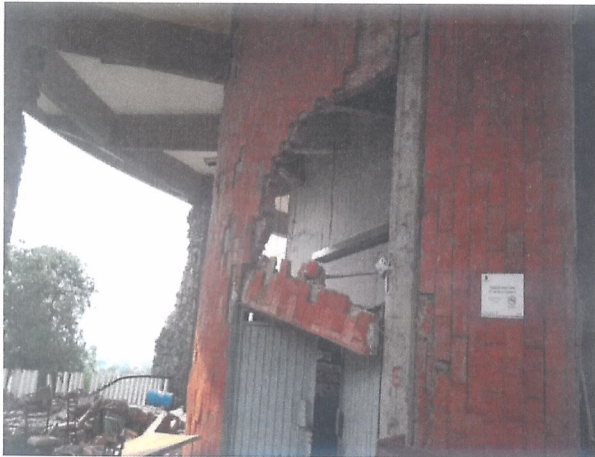
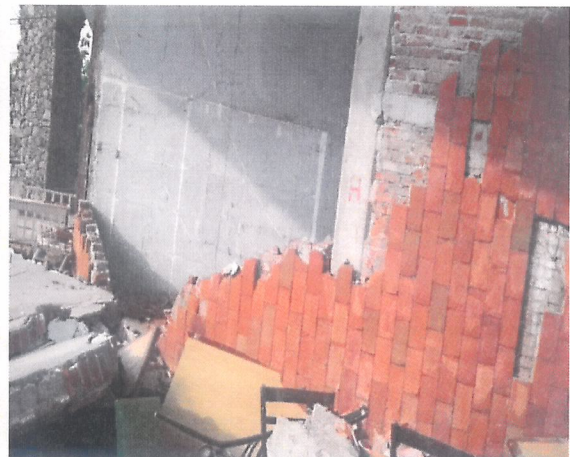
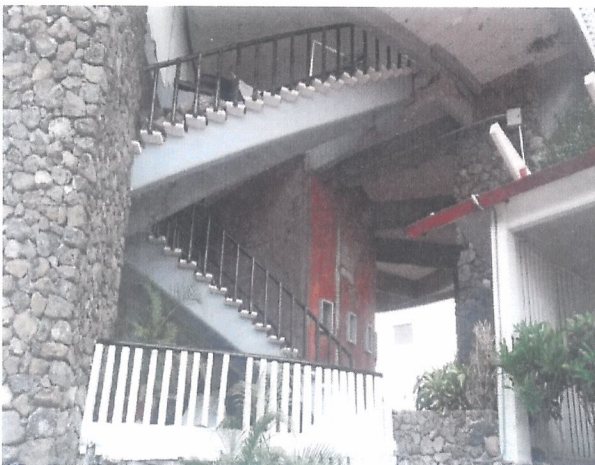
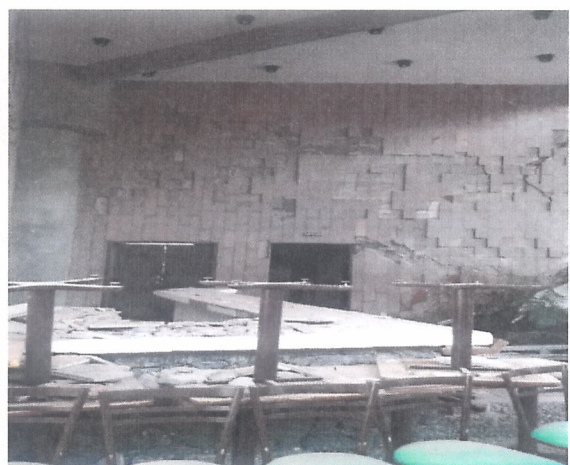
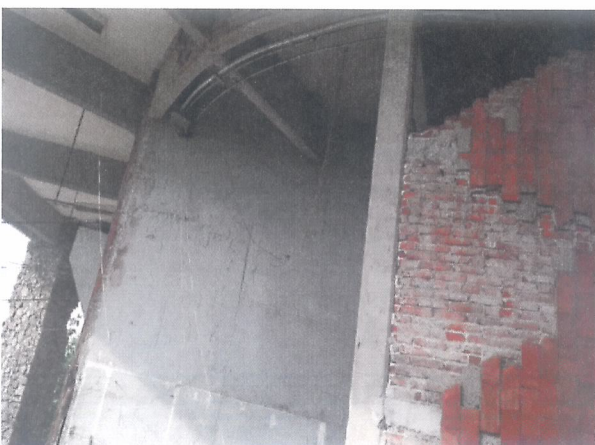
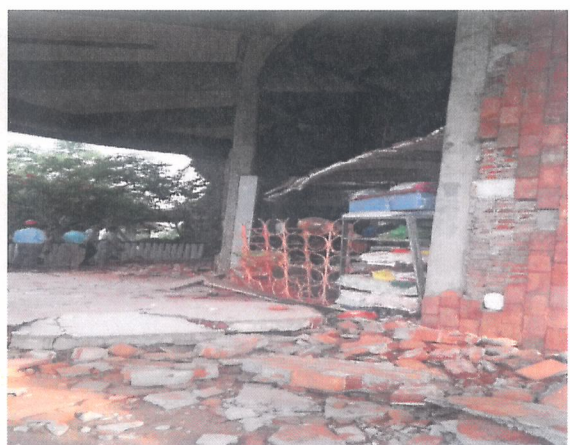
Nosocomio: Presenta daños estructurales y de acabados
