REVISIÓN ESTRUCTURAL  
HGZ No. 98  
COACALCO, EDO. MÉX.

Boulevard Coacalco s/n  
Col. Villa de las Flores  
C.P. 55700  
Ecatepec, Edo. Méx.

*ACTA DE DAÑOS Y AFECTACIONES DE LAS UNIDADES MÉDICAS Y NO MÉDICAS DERIVADAS DEL SISMO REGISTRADO EL 19 DE SEPTIEMBRE DE 2017 EN LA CIUDAD DE MÉXICO, ESTADO DE MÉXICO, MORELOS Y PUEBLA.*

**ANEXO 1 REPORTE FOTOGRAFICO**

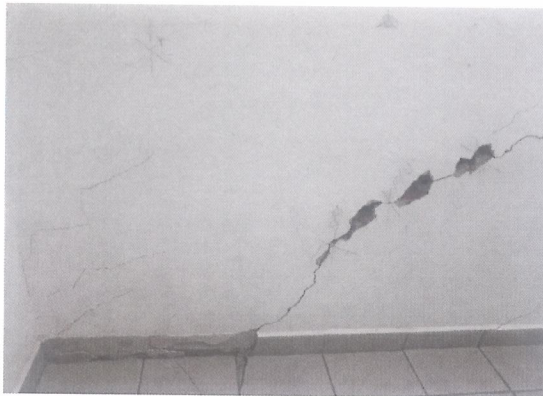
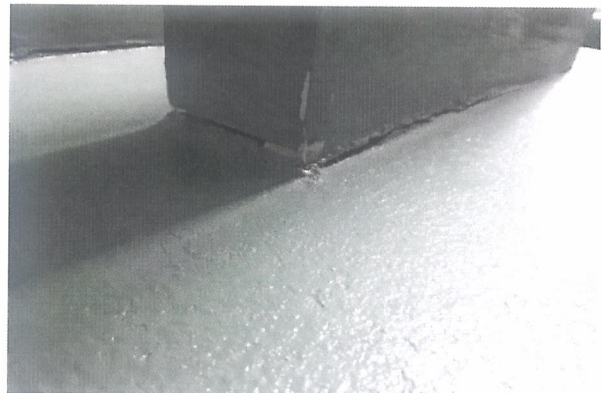
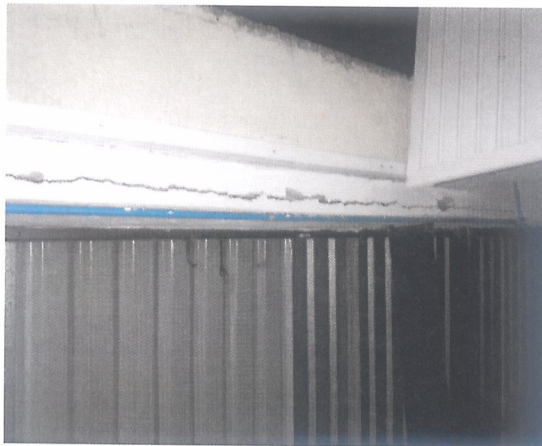
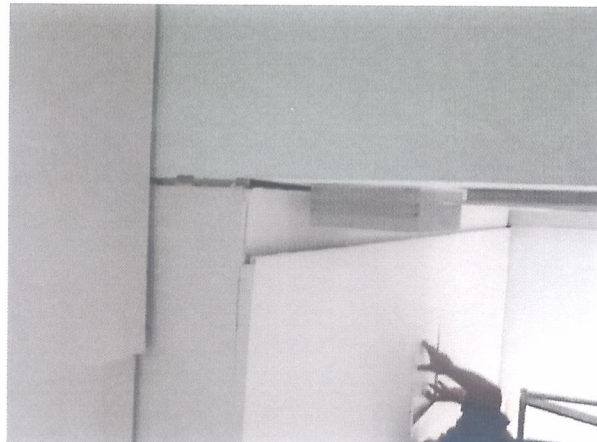
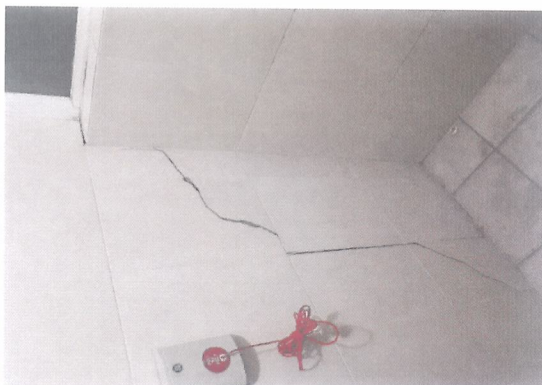
Fisuras en muros y daños en recubrimiento cerámico
