Ciudad de México, a 29 de septiembre de 2017

Se presenta el presente **Reporte de Inspección Visual Post-Sísmica** de las condiciones físicas del inmueble denominado **Central de Servicios** en el Centro Médico Nacional La Raza, ubicado en calle Seris S/N, esquina Av. Antonio Valeriano colonia La Raza, delegación Azcapotzalco, C.P 02990, Ciudad de México CDMX, (ver croquis de localización en la figura 1) que realizó personal de nuestra empresa, Construcciones, Mantenimiento y Proyectos ROMACO S.A. de C.V. a consecuencia del sismo que se presentó el pasado 19 de Septiembre de 2017 con magnitud de 7.1 grados en la escala de Richter, con epicentro a 12 km al Sureste de Axochiapan Morelos.

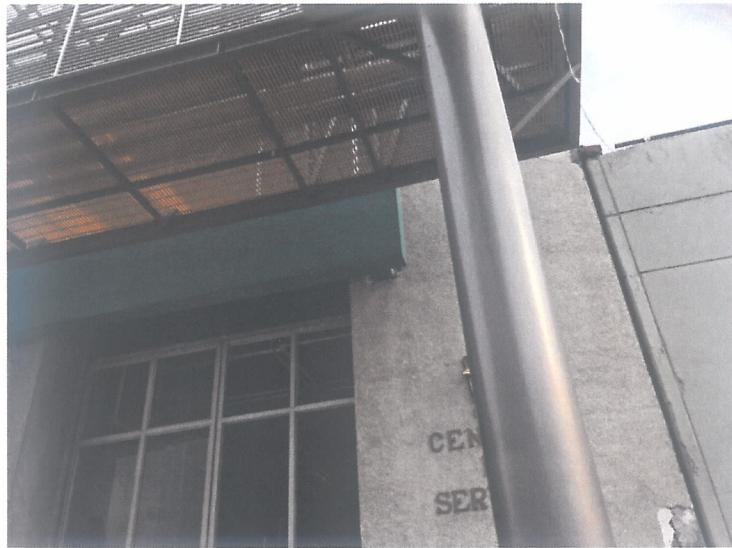
Las figuras 3 y 4, muestran parte de la fachada del inmueble,

Figura 3, Fachada del inmueble

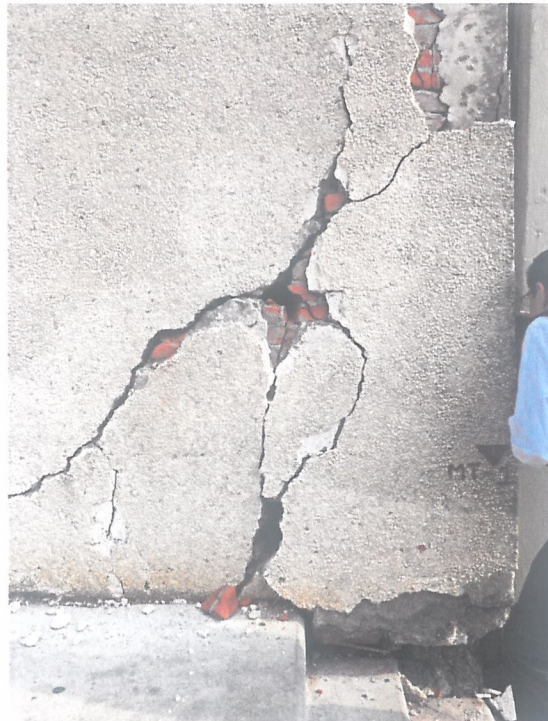
Figura 4, Muro con elementos prefabricados de concreto y sujetos a mampostería del inmueble.

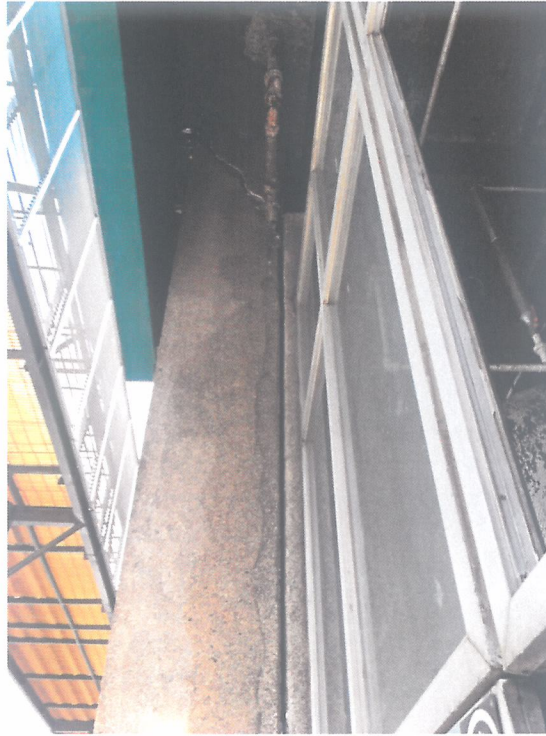
Las figura 5 y 6, presentan los elementos que de fachada que cubren las columnas, con fallas constantes en el resto de los elementos y repetitivo en el inmueble, mismo que se encuentra dañado y que será motivo de reparación.

Figura 5, trabajos de albañilería que no ponen en riesgo la integridad estructural del inmueble

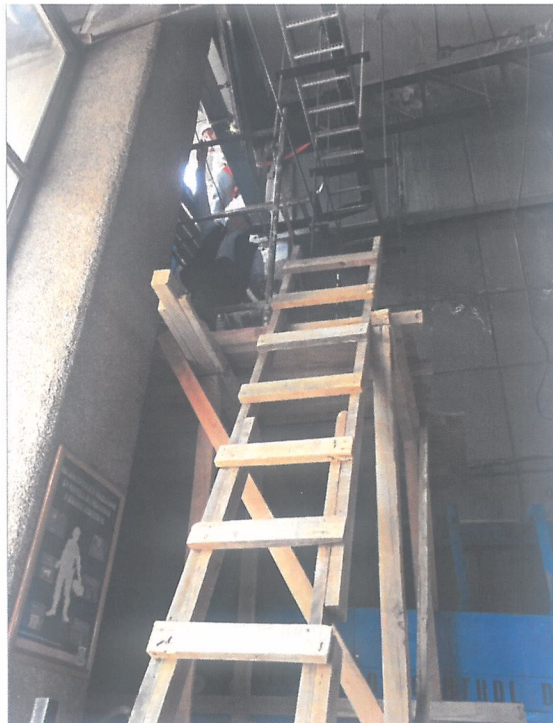
Figura 6, trabajos de reparación en fachada, llevados a cabo por personal interno del instituto

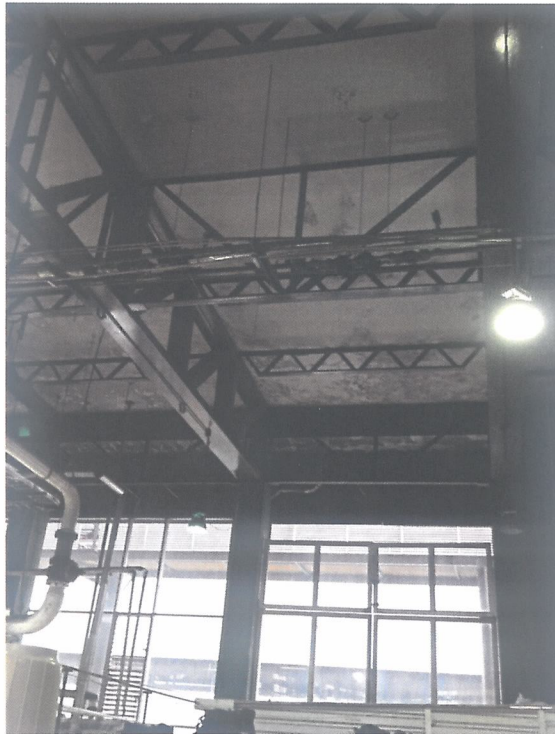
Las figuras 7 y 8, representan parte de la estructura principal del inmueble, misma que se observa, está en condiciones de seguridad, sus conexiones se generan a través de soldadura, la cual no se observa presente desgarres o indicios de oxidación que degraden sus propiedades mecánicas.

Figura 7, sistema estructural principal del inmueble

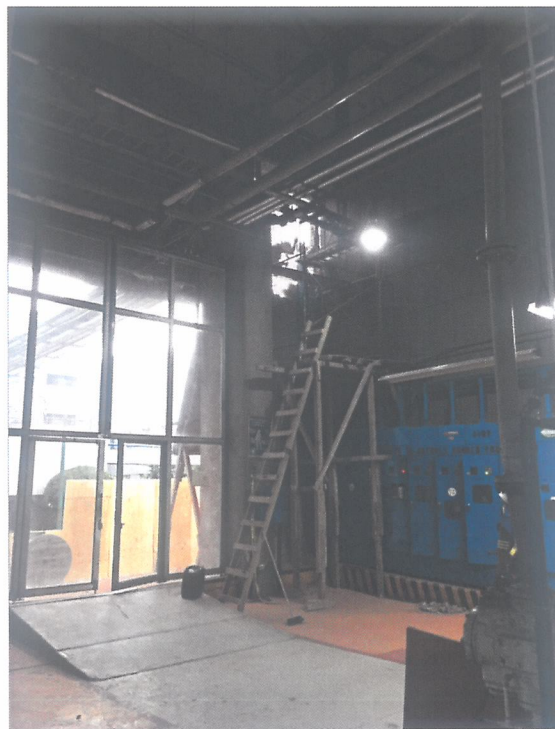
Figura 8, sistema estructural principal del inmueble

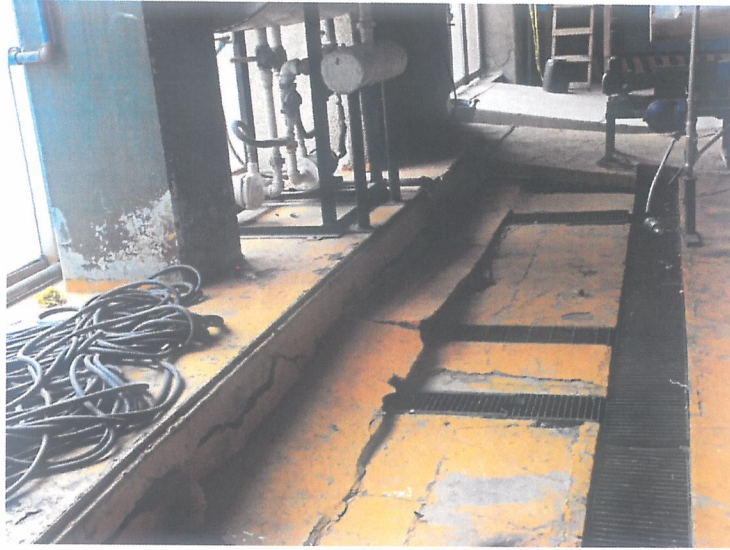
Figura 9, losa de cimentación
