## Forma de Inspección Post sísmica Evaluación Rápida

## **IMSS Edificio B**

Villalongín 117  
Col. Cuauhtémoc, CP 06470  
Del. Cuauhtémoc, CDMX

### **I. ANTECEDENTES**

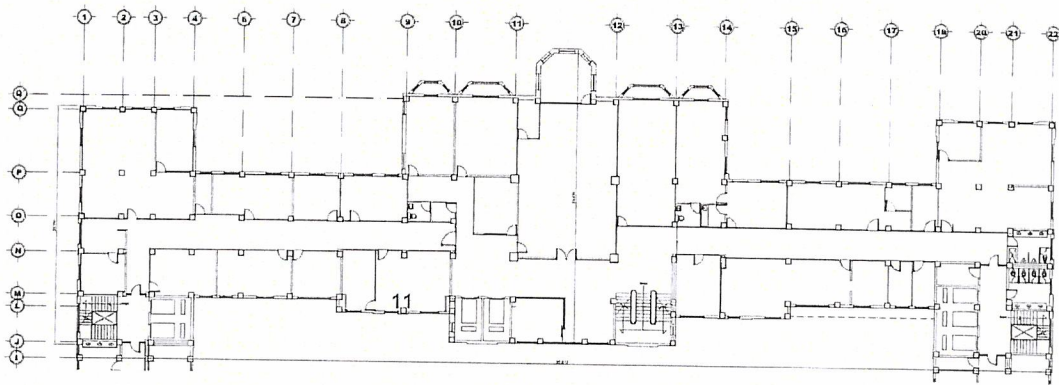
Fig. cuerpo B

La estructuración es con marcos rígidos ortogonales de concreto reforzado en ambas direcciones, con losas macizas de entrepiso también de concreto reforzado, con espesores de 10 cms., hasta el nivel 6; parte del último piso originalmente contaba con un asoleadero en sus extremos, oriente y poniente del edificio que posteriormente se techó y fue reestructurado con elementos de acero y losas maciza de concreto, se añadió una zona en azotea, para alojar los cuartos de máquinas para el sistema de elevadores; las escaleras extremas son metálicas, con alfardas de sección canal que sustentan los escalones prefabricados de un bastidor metálico; y la escalera central principal es de concreto reforzado, los muros de relleno de las fachadas son de tabique rojo recocido y ladrillo hueco refractario, tiene fachadas de piedra de cantera.

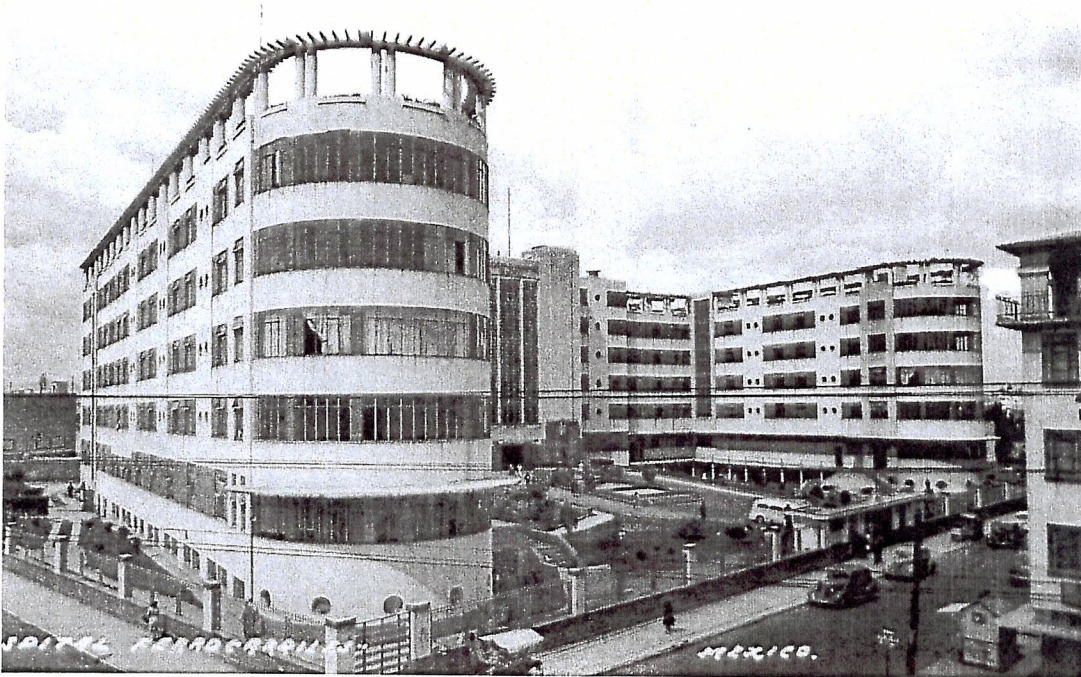
Estructura original se aprecia que en el último nivel existía un asoleadero sin cubierta en los tres cuerpos
