Ciudad de México, a 29 de septiembre de 2017

Se presenta el presente **Reporte de Inspección Visual Post-Sísmica** de las condiciones físicas del inmueble denominado **Central de Servicios** en el Centro Médico Nacional La Raza, ubicado en calle Seris S/N, esquina Av. Antonio Valeriano colonia La Raza, delegación Azcapotzalco, C.P 02990, Ciudad de México CDMX, (ver croquis de localización en la figura 1) que realizó personal de nuestra empresa, Construcciones, Mantenimiento y Proyectos ROMACO S.A. de C.V. a consecuencia del sismo que se presentó el pasado 19 de Septiembre de 2017 con magnitud de 7.1 grados en la escala de Richter, con epicentro a 12 km al Sureste de Axochiapan Morelos.

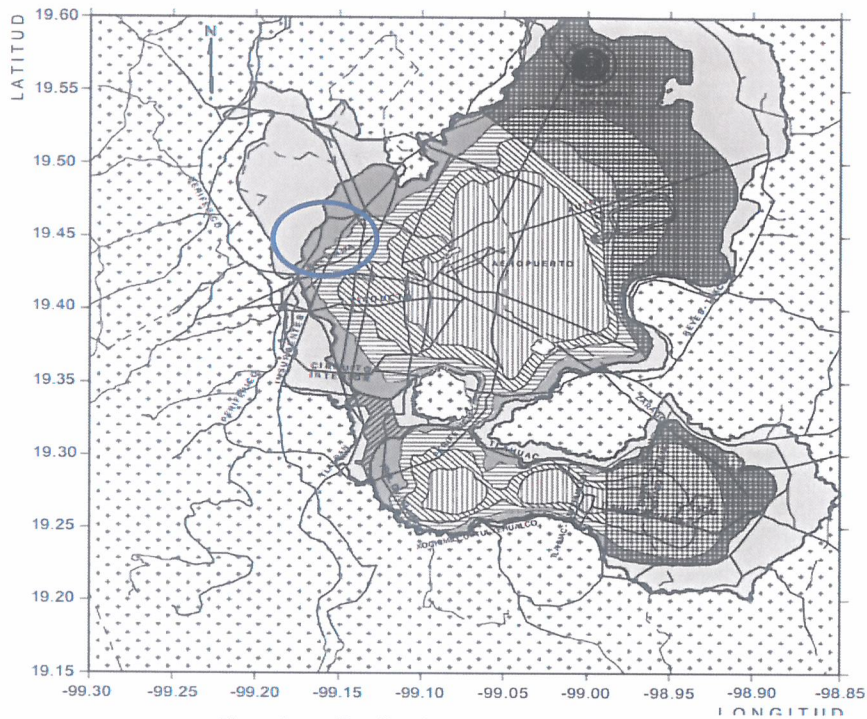
Figura 2, zonificación sísmica del valle de México

De acuerdo a la zonificación sísmica de la Ciudad de México y a las Normas Técnicas Complementarias para diseño por Sismo (Zona III a) figura 2.
